# Asbestinventarisatetest

Meikapelstraat 5, 8860 Lendeledede

Attestnummer : 20260312-000402.000

## Niet-asbestveilig

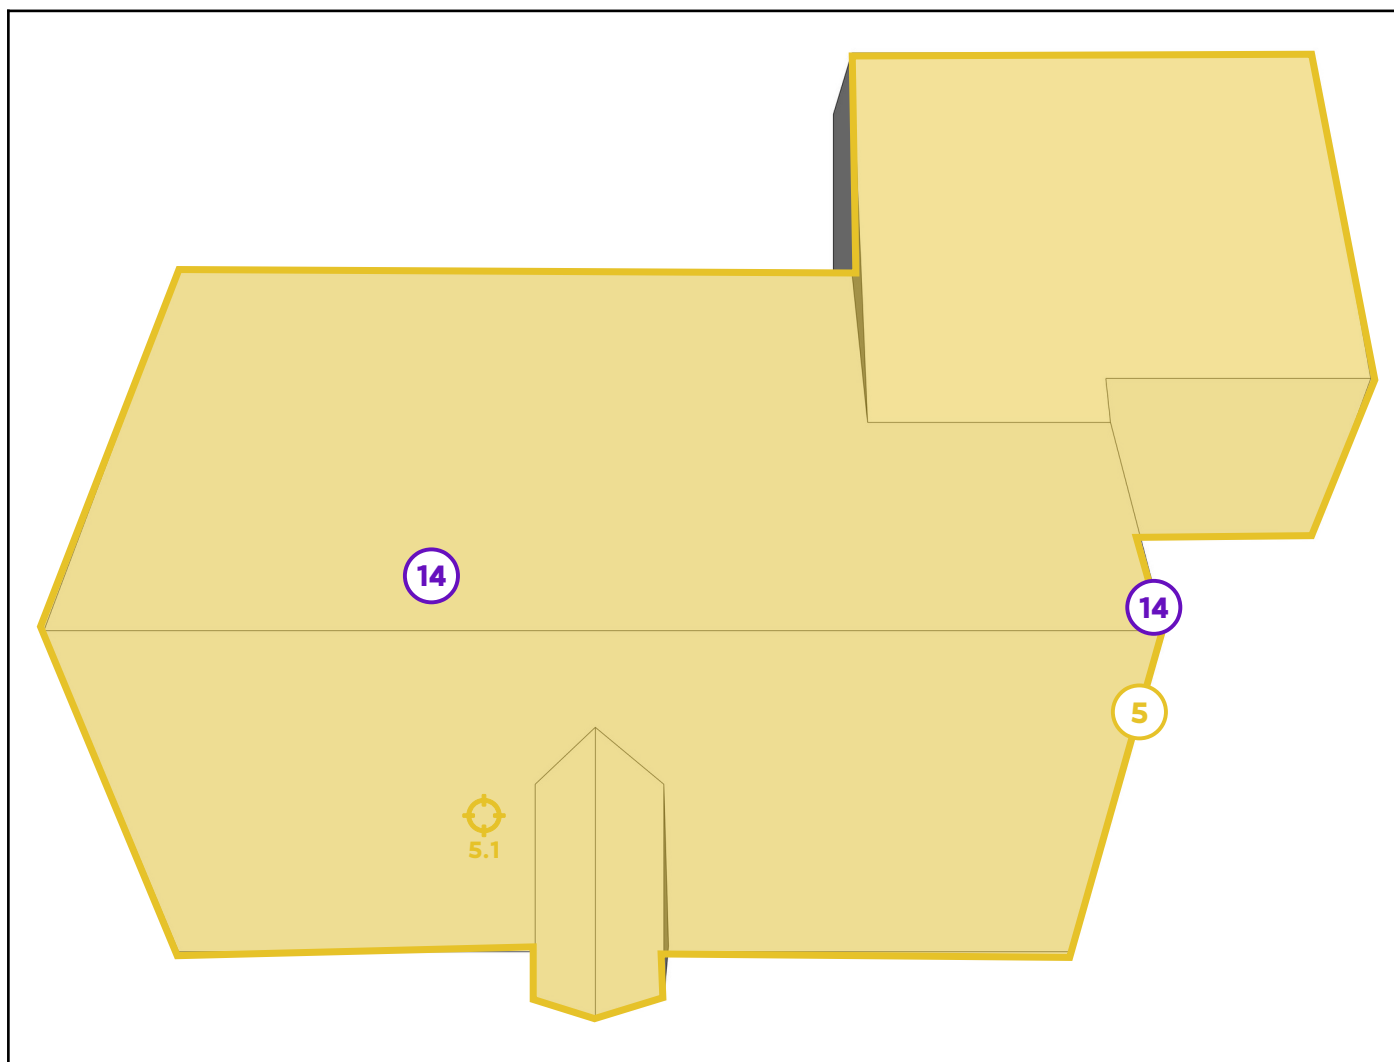
## Plan 1.7: Dakenplan

Beschrijving	Type	Actie
5. Onderdakplaten	Asbestmateriaal	Zorgvuldig beheren
5.1 Code: M002	Puntmonster	-
14. Materialen van rookgaskanalen	Overige ruimte of materiaal	-

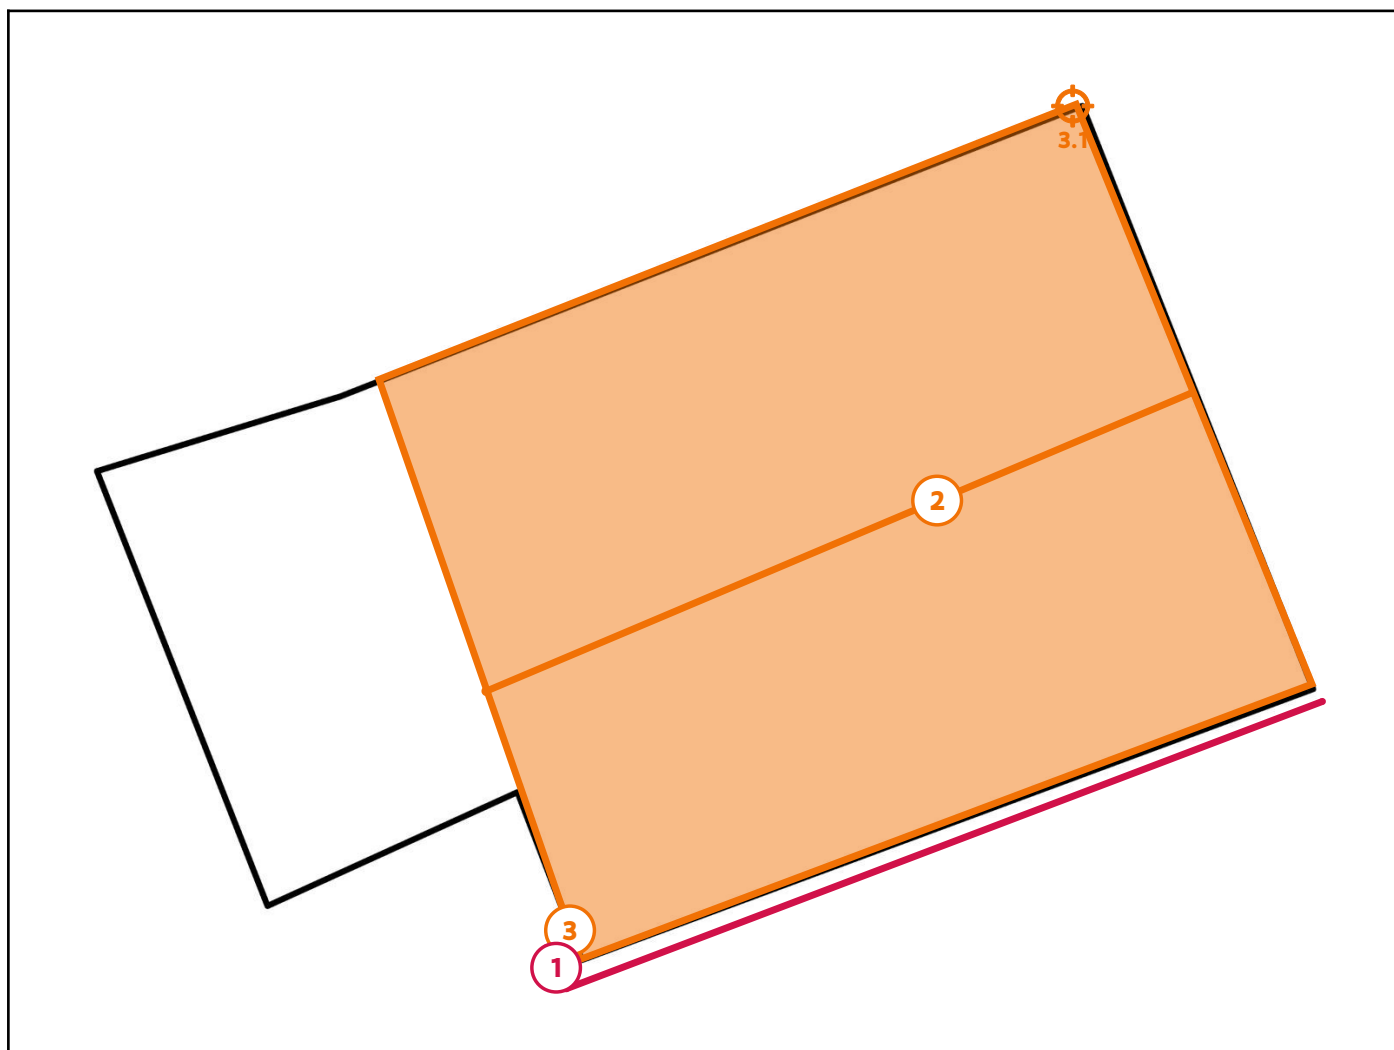
## Plan 2.1: Tuinhuis

Beschrijving	Type	Actie
1. Slib dakgoot	Asbestmateriaal	Dringend verwijderen
2. Nok	Asbestmateriaal	Verwijderen
3. Golfplaten	Asbestmateriaal	Verwijderen
3.1 Code: M003	Puntmonster	-

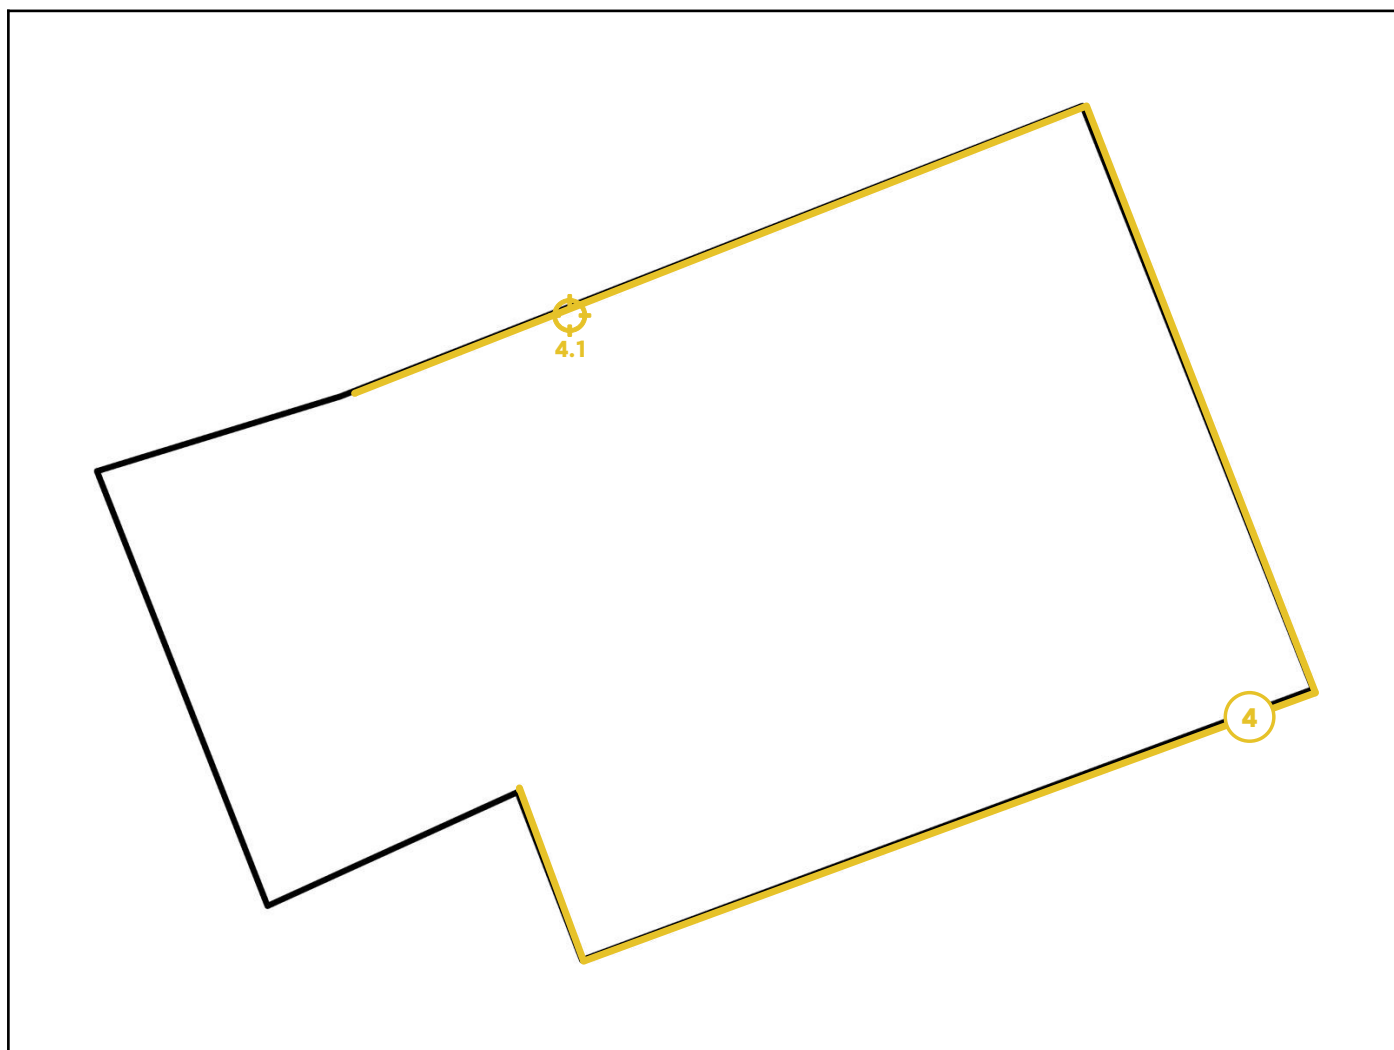
## Plan 2.2: Tuinhuis (wanden)

Beschrijving	Type	Actie
4. Muurplaten garage	Asbestmateriaal	Zorgvuldig beheren
4.1 Code: M005	Puntmonster	-

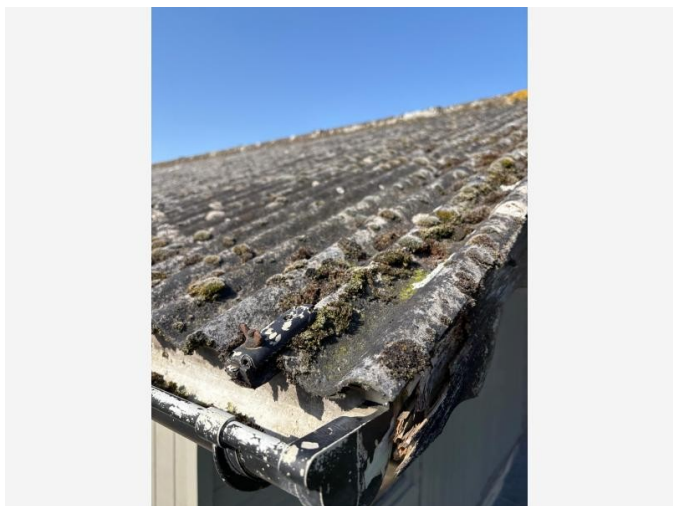
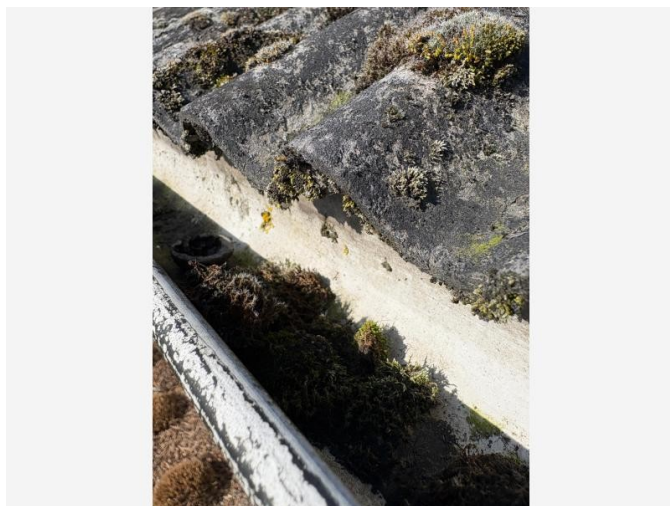
Het asbestmateriaal valt onder de mijlpaal van 2040.

**Dringend verwijderen**

Beschrijving	Slib dakgoot
Type afvalstof	Betreft resten (contaminatie) van verwerking of beschadiging
Type resten (contaminatie)	<ul style="list-style-type: none"><li>Stof, deeltjes &lt; 4 mm, flinters, gruis (vermengd in materiaal)</li></ul>
Besmette materialen	<ul style="list-style-type: none"><li>Sediment (dakgoot, afvoerbuis, regenwaterput, ...)</li></ul>
Bron van de resten	Golfplaten dak tuinhuis
Omgeving	Buiten
Primaire drager	Bodem
Gebondenheid resten	Niet hecht
Hoeveelheid (gewicht - aantal)	<ul style="list-style-type: none"><li>4,99 kg - 1 stuk</li></ul>
Totaal gewicht	4,99 kg
Eenvoudig bereikbaar	Ja
Identificatiemethode	De asbestdeskundige beoordeelt het materiaal als asbestverdacht en dus asbesthoudend, en dit zonder monsternamen.

- Verwijder het asbestafval.

- Eenvoudige handelingen: mag via doe-het-zelf of door werknemer(s) met opleidingsattest eenvoudige handelingen  
Verpak het materiaal dubbel in plastic en breng het naar het containerpark.

Het is van belang te voorzien in de correcte PBM's (FFP3-mondmasker, CAT3 type 5/6-wegwerpoverall, wegwerphandschoenen en afspoelbaar schoeisel). Verwijder de toepassing zorgvuldig; fixeer of bevochtig steeds de te verwijderen toepassing, zorg ervoor dat het niet gebroken wordt en vermijdt stofvorming. Verpak het afval dubbel in plastic en breng het naar een inzamelpunt.

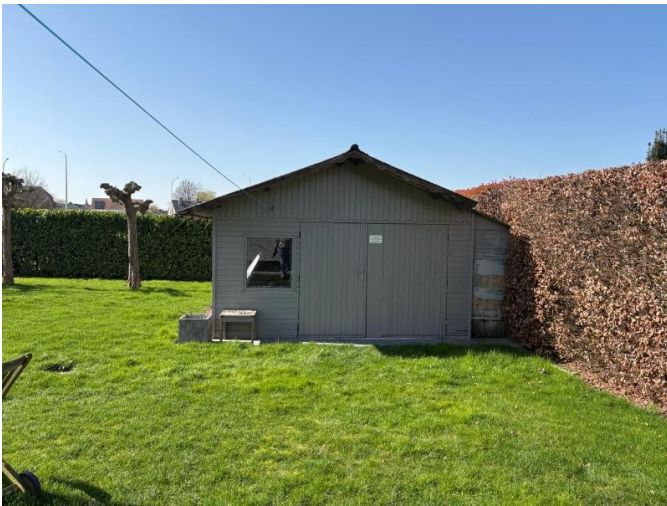
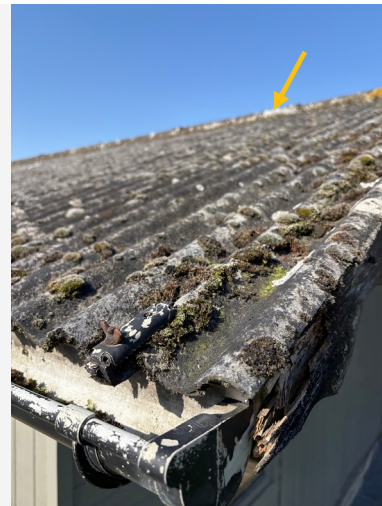
Het asbestmateriaal valt onder de mijlpaal van 2034.

**Verwijderen**

Eindbeoordeling materiaalrisico	Laag materiaalrisico en/of verlaagde kans op vezelvrijgave
---------------------------------	--

Gebondenheid	Categorie 1: hechtgebonden in oorsprong
Asbestsoort (vezeltype)	Crocidoliet aanwezig
Asbestconcentratie	Laag (< 50%)
Afschermingsgraad van het gehele materiaal	Geheel of deels vrij aan de buitenlucht, maar geen contact met binnenlucht
Toestand van het materiaal	Licht beschadigd, licht verweerd. Intacte calciumsilicaatplaat of materiaal met categorie 3-gebondenheid

Beschrijving	Nok
Omgeving	Buiten
Primaire drager	Schuin dak
Asbestmateriaal	Dak- en gevelbekleding - Nok, windveer, boeiboord
Bindmiddel van asbestmateriaal	Cement
Gebondenheid op basis van bindmiddel	Hecht
Hoeveelheid (oppervlakte - aantal)	<ul style="list-style-type: none"><li>• 2,00 m<sup>2</sup> - 1 stuk</li></ul>
Totale oppervlakte	2,00 m <sup>2</sup>
Eenvoudig bereikbaar	Ja
Bevestigingswijze	<ul style="list-style-type: none"><li>• Geschroefd</li></ul>
Identificatiemethode	De asbestdeskundige beoordeelt het materiaal als asbesthoudend, en dit zonder monsternamen.
Destructieve handeling voor identificatie	Nee

- Zorg voor een veilig beheer. Vermijd het beschadigen van het asbestmateriaal. Controleer de toestand jaarlijks op wijzigingen.
- Hemelwater dat afspoelt van asbestcement daken of gevels kan asbestdeeltjes bevatten. Gebruik het enkel voor gesloten circuits (bv. spoelen toiletten). Reinig na het vervangen van het dak of de gevel de dakgoten en regenwaterput of -ton om asbesthoudend sediment of slib te verwijderen

- Eenvoudige handelingen: mag via doe-het-zelf of door werknemer(s) met opleidingsattest eenvoudige handelingen  
De verwijdering mag gebeuren door particulieren.

Het is van belang te voorzien in de correcte PBM's (FFP3-mondmasker, CAT3 type 5/6-wegwerpoverall, wegwerphandschoenen en afspoelbaar schoeisel). Verwijder de toepassing zorgvuldig; fixeer of bevochtig steeds de te verwijderen toepassing, zorg ervoor dat het niet gebroken wordt en vermijdt stofvorming. Verpak het afval dubbel in in plastic en breng het naar een inzamelpunt.

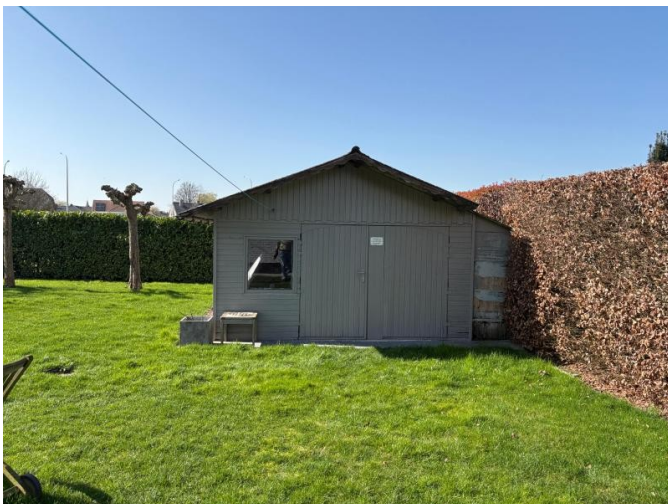
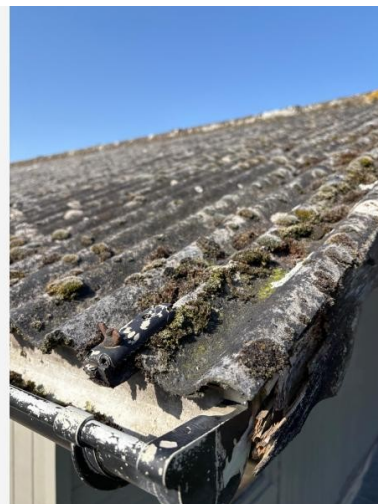
Het asbestmateriaal valt onder de mijlpaal van 2034.

Verwijderen

Eindbeoordeling materiaalrisico	Verhoogd materiaalrisico en/of verhoogde kans op vezelvrijgave
---------------------------------	--

Gebondenheid	Categorie 1: hechtgebonden in oorsprong
Asbestsoort (vezeltype)	Alleen chrysotiel aanwezig
Asbestconcentratie	Laag (< 50%)
Afschermingsgraad van het gehele materiaal	Geheel of deels vrij aan de binnenlucht, maar geen contact met binnenluchtstromen
Toestand van het materiaal	Matig beschadigd, matig verweerd

#	Type	Referentie	Resultaat
3.1	Puntmonster	M003	Chrysotiel

<b>Beschrijving</b>	Golfplaten
<b>Omgeving</b>	Grenst aan binnen- en buitenlucht
<b>Primaire drager</b>	Schuin dak
<b>Asbestmateriaal</b>	Dak- en gevelbekleding - Golfplaat
<b>Bindmiddel van asbestmateriaal</b>	Cement
<b>Gebondenheid op basis van bindmiddel</b>	Hecht
<b>Hoeveelheid (oppervlakte - aantal)</b>	<ul style="list-style-type: none"><li>• 45,00 m<sup>2</sup> - 1 stuk</li></ul>
<b>Totale oppervlakte</b>	45,00 m <sup>2</sup>
<b>Eenvoudig bereikbaar</b>	Ja
<b>Bevestigingswijze</b>	<ul style="list-style-type: none"><li>• Geschroefd</li></ul>
<b>Identificatiemethode</b>	Een monstername door de asbestdeskundige met laboanalyse door een asbestlabo.
<b>Destructieve handeling voor identificatie</b>	Nee

- Zorg voor een veilig beheer. Vermijd het beschadigen van het asbestmateriaal. Controleer de toestand jaarlijks op wijzigingen.
- Verwijder dit asbestmateriaal zo snel mogelijk. Volg de toestand goed op.
- Hemelwater dat afspoelt van asbestcement daken of gevels kan asbestdeeltjes bevatten. Gebruik het enkel voor gesloten circuits (bv. spoelen toiletten). Reinig na het vervangen van het dak of de gevel de dakgoten en regenwaterput of -ton om asbesthoudend sediment of slib te verwijderen

- Eenvoudige handelingen: mag via doe-het-zelf of door werknemer(s) met opleidingsattest eenvoudige handelingen  
De hechtgebonden toepassing mag verwijderd worden door particulieren indien de verwijdering kan gebeuren zonder breken, zagen of boren. Voor meer info over de verwijderingsmethodes: zie achteraan het asbestattest.

Het is van belang te voorzien in de correcte PBM's (FFP3-mondmasker, CAT3 type 5/6-wegwerpoverall,

wegwerphandschoenen en afspoelbaar schoeisel). Verwijder de toepassing zorgvuldig; fixeer of bevochtig steeds de te verwijderen toepassing, zorg ervoor dat het niet gebroken wordt en vermijdt stofvorming. Verpak het afval dubbel in in plastic en breng het naar een inzamelpunt.

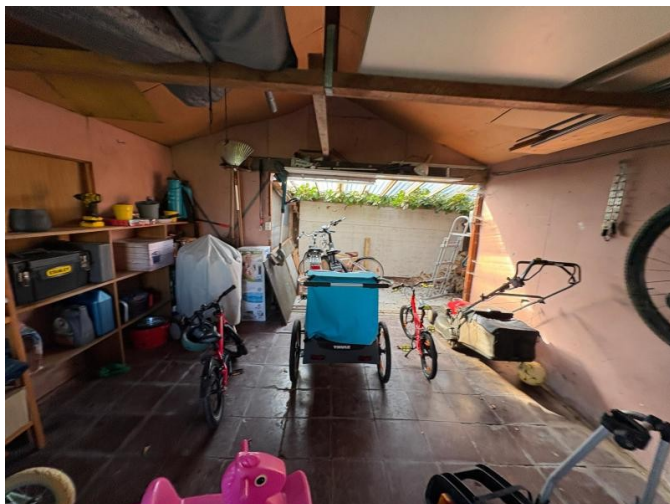
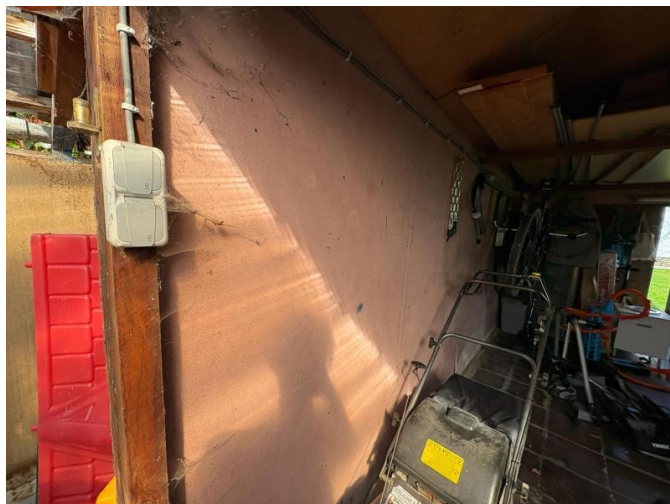
Het asbestmateriaal valt onder de mijlpaal van 2040.

Zorgvuldig beheren

Eindbeoordeling materiaalrisico	Laag materiaalrisico en/of verlaagde kans op vezelvrijgave
---------------------------------	--

Gebondenheid	Categorie 1: hechtgebonden in oorsprong
Asbestsoort (vezeltype)	Alleen chrysotiel aanwezig
Asbestconcentratie	Laag (< 50%)
Afschermingsgraad van het gehele materiaal	Geheel of deels vrij aan binnenluchtstromen
Toestand van het materiaal	Licht beschadigd, licht verweerd. Intacte calciumsilicaatplaat of materiaal met categorie 3-gebondenheid

#	Type	Referentie	Resultaat
4.1	Puntmonster	M005	Chrysotiel

Beschrijving	Muurplaten garage
Omgeving	Binnen
Primaire drager	Binnenwand
Asbestmateriaal	Plaat, paneel, tablet - Type Menuiserite
Bindmiddel van asbestmateriaal	Cement
Gebondenheid op basis van bindmiddel	Hecht
Hoeveelheid (oppervlakte - dikte - aantal)	• 40,00 m <sup>2</sup> - 0,30 cm - 1 stuk
Totaal volume	0,12 m <sup>3</sup>
Eenvoudig bereikbaar	Ja
Bevestigingswijze	• Genageld, geniet
Identificatiemethode	Een monstername door de asbestdeskundige met laboanalyse door een asbestlabo.
Destructieve handeling voor identificatie	Nee

- Zorg voor een veilig beheer. Vermijd het beschadigen van het asbestmateriaal. Controleer de toestand jaarlijks op wijzigingen.

- Eenvoudige handelingen: mag via doe-het-zelf of door werknemer(s) met opleidingsattest eenvoudige handelingen  
De verwijdering mag gebeuren door particulieren indien de verwijdering kan zonder breken, boren of zagen.

Het is van belang te voorzien in de correcte PBM's (FFP3-mondmasker, CAT3 type 5/6-wegwerpoverall, wegwerphandschoenen en afspoelbaar schoeisel). Verwijder de toepassing zorgvuldig; fixeer of bevochtig steeds de te verwijderen toepassing, zorg ervoor dat het niet gebroken wordt en vermijdt stofvorming. Verpak het afval dubbel in in plastic en breng het naar een inzamelpunt.

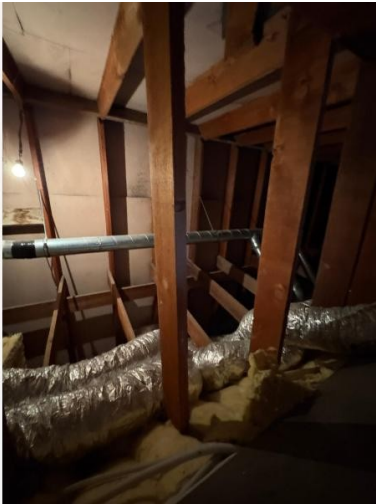
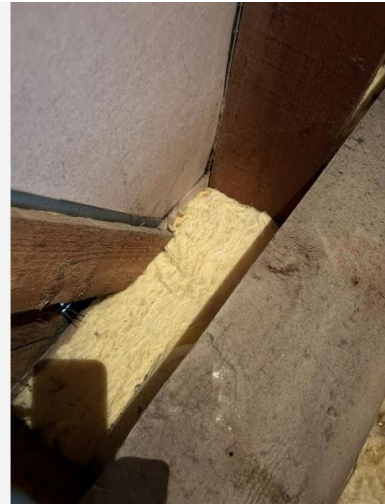
Het asbestmateriaal valt onder de mijlpaal van 2040.

Zorgvuldig beheren

Eindbeoordeling materiaalrisico	Zeer laag materiaalrisico en/of zeer lage kans op vezelvrijgave
---------------------------------	---

Gebondenheid	Categorie 1: hechtgebonden in oorsprong
Asbestsoort (vezeltype)	Alleen chrysotiel aanwezig
Asbestconcentratie	Laag (< 50%)
Afschermingsgraad van het gehele materiaal	Geheel of deels vrij aan de binnenlucht, maar geen contact met binnenluchtstromen
Toestand van het materiaal	Onbeschadigd, niet verweerd

#	Type	Referentie	Resultaat
5.1	Puntmonster	M002	Chrysotiel

<b>Beschrijving</b>	Onderdakplaten
<b>Omgeving</b>	Binnen
<b>Primaire drager</b>	Schuin dak
<b>Asbestmateriaal</b>	Plaat, paneel, tablet - Type Menuiserite
<b>Bindmiddel van asbestmateriaal</b>	Cement
<b>Gebondenheid op basis van bindmiddel</b>	Hecht
<b>Hoeveelheid (oppervlakte - dikte - aantal)</b>	<ul style="list-style-type: none"><li>• 181,00 m<sup>2</sup> - 0,30 cm - 1 stuk</li></ul>
<b>Totaal volume</b>	0,543 m <sup>3</sup>
<b>Eenvoudig bereikbaar</b>	Nee <ul style="list-style-type: none"><li>• Het asbestmateriaal is bedekt (uitgezonderd laag verf, coating, behang, kunststof, textiel) en het wegnemen van het bedekkende materiaal kan niet zonder het bedekkende materiaal te beschadigen.</li></ul>
<b>Bevestigingswijze</b>	<ul style="list-style-type: none"><li>• Genageld, geniet</li></ul>
<b>Identificatiemethode</b>	Een monstername door de asbestdeskundige met laboanalyse door een asbestlabo.
<b>Destructieve handeling voor identificatie</b>	Nee

- Zorg voor een veilig beheer en verwijder dit asbestmateriaal wanneer het bij werken eenvoudig bereikbaar wordt. Controleer de toestand jaarlijks op wijzigingen.

- Eenvoudige handelingen: mag via doe-het-zelf of door werknemer(s) met opleidingsattest eenvoudige handelingen  
De hechtgebonden toepassing mag in principe verwijderd worden door particulieren. Gezien hiervoor de dakpannen weggenomen dienen te worden, is het aangeraden om de verwijdering door een erkend aannemer te laten gebeuren.

Het is van belang te voorzien in de correcte PBM's (FFP3-mondmasker, CAT3 type 5/6-wegwerpoverall, wegwerphandschoenen en afspoelbaar schoeisel). Verwijder de toepassing zorgvuldig; fixeer of bevochtig steeds de te verwijderen toepassing, zorg ervoor dat het niet gebroken wordt en vermijdt stofvorming. Verpak het afval dubbel in in plastic en breng het naar een inzamelpunt.

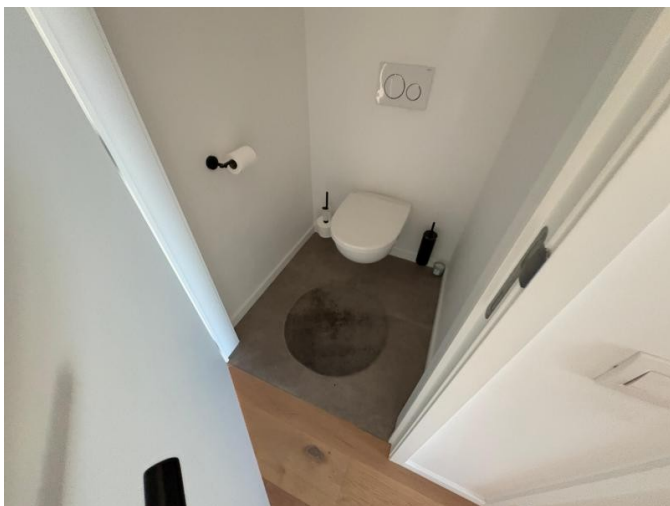
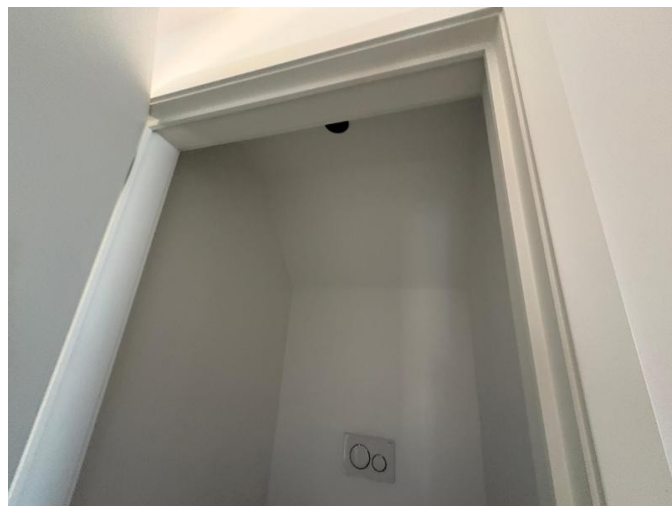
De wanden zijn gemaakt van niet-asbestverdachte materialen (bijvoorbeeld bakstenen, gyproc, ...), deze toepassingen zijn niet asbestverdacht. We hebben echter niet kunnen vaststellen of er mogelijk asbestverdachte of asbesthoudende materialen achter deze toepassingen aanwezig zijn. Bij renovatie of sloop is het aangeraden om een destructief onderzoek te laten uitvoeren van deze toepassingen.

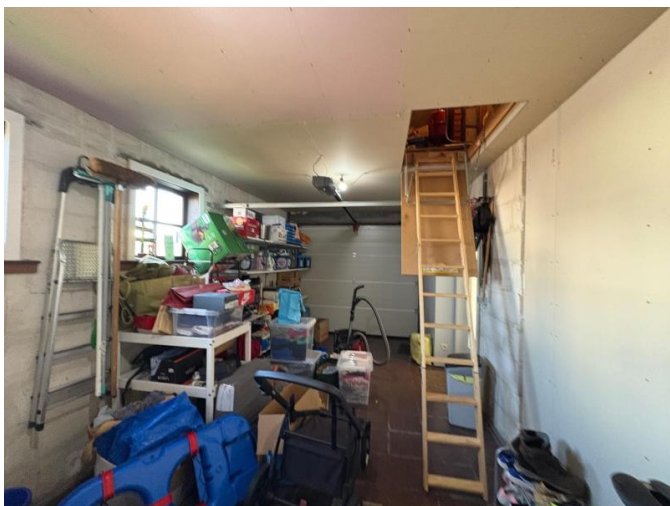
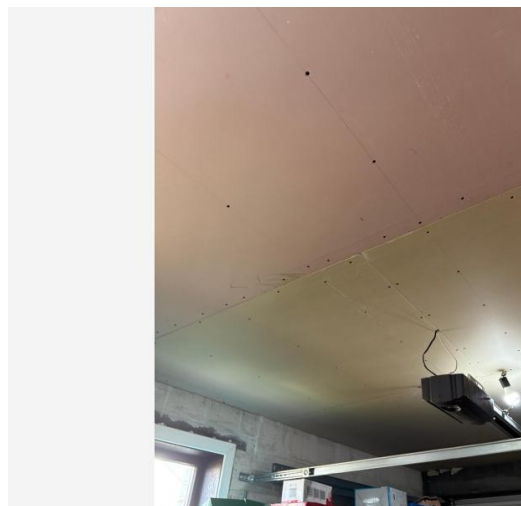
De plafonds zijn gemaakt van niet-asbestverdachte materialen (bijvoorbeeld bakstenen, gyproc, ...), deze toepassingen zijn niet asbestverdacht. We hebben echter niet kunnen vaststellen of er mogelijk asbestverdachte of asbesthoudende materialen achter deze toepassingen aanwezig zijn. Bij renovatie of sloop is het aangeraden om een destructief onderzoek te laten uitvoeren van deze toepassingen.

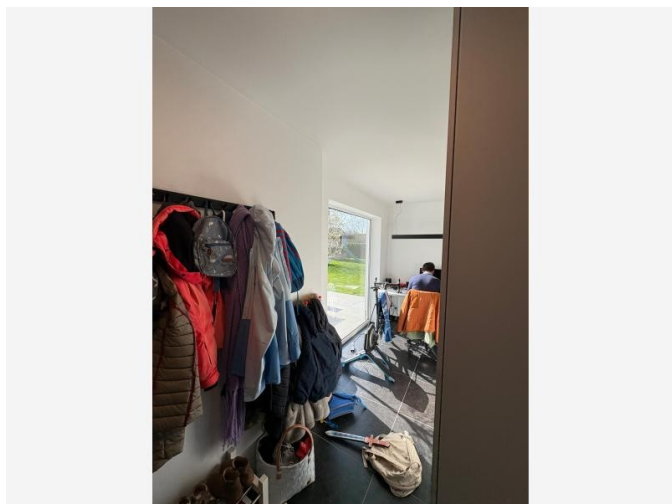
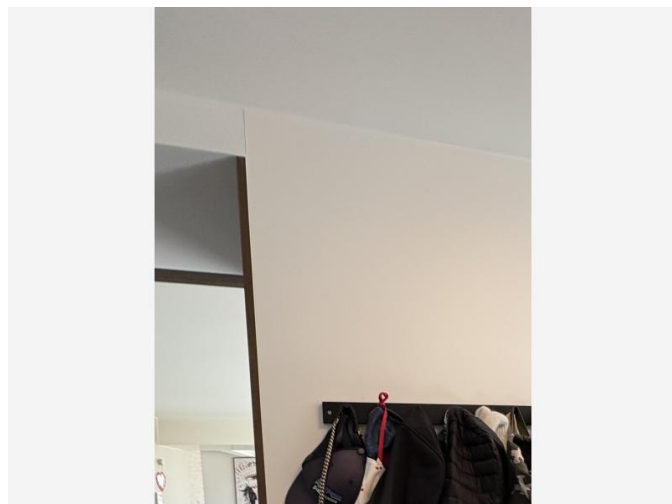
Geen asbest

#	Type	Referentie	Resultaat
8.1	Mengmonster	M001	Geen asbest

<b>Beschrijving</b>	Pleisterwerk wanden
<b>Omgeving</b>	Binnen
<b>Primaire drager</b>	Binnenwand
<b>Bindmiddel van materiaal</b>	Gips - kalk
<b>Gebondenheid op basis van bindmiddel</b>	Niet-hechtgebonden
<b>Hoeveelheid (oppervlakte - dikte - aantal)</b>	• 250,00 m <sup>2</sup> - 1,00 cm - 1 stuk
<b>Totaal volume</b>	2,50 m <sup>3</sup>
<b>Identificatiemethode</b>	Een monstername door de asbestdeskundige met laboanalyse door een asbestlabo.
<b>Destructieve handeling voor identificatie</b>	Nee
<b>Opmerking</b>	<p>Er werden monsternames uitgevoerd in volgende ruimtes:</p> <ul style="list-style-type: none"><li>- Droge ruimte: leefruimte</li><li>- Natte ruimte: keuken</li><li>- Stookruimte: niet aanwezig</li><li>- Trappenhal: inkom</li></ul> <p>De hoeveelheid is een inschatting en kan afwijken.</p>

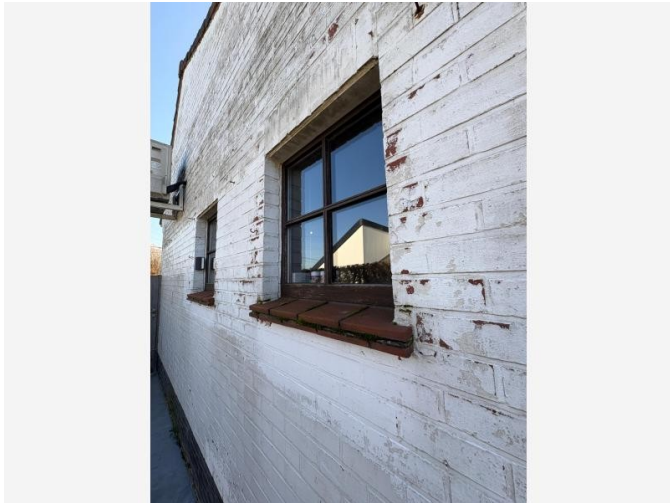
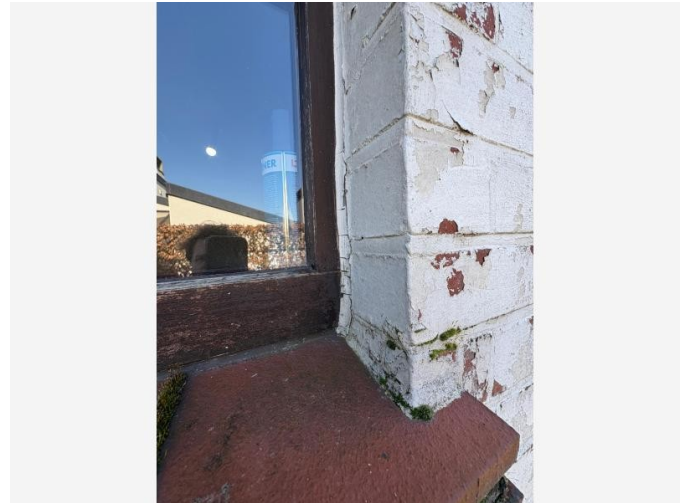
## Fiche 9: Mastiek (wand-schrijnwerk)

Geen asbest

#	Type	Referentie	Resultaat
9.1	Puntmonster	M004	Geen asbest

<b>Beschrijving</b>	Mastiek (wand-schrijnwerk)
<b>Omgeving</b>	Buiten
<b>Primaire drager</b>	Wandopening verticaal (raam, deur, ...)
<b>Bindmiddel van materiaal</b>	Kitten, mastiek, pasta
<b>Gebondenheid op basis van bindmiddel</b>	Hecht
<b>Hoeveelheid (gewicht - aantal)</b>	• 1,00 kg - 1 stuk
<b>Totaal gewicht</b>	1,00 kg
<b>Identificatiemethode</b>	Een monstername door de asbestdeskundige met laboanalyse door een asbestlabo.
<b>Destructieve handeling voor identificatie</b>	Nee

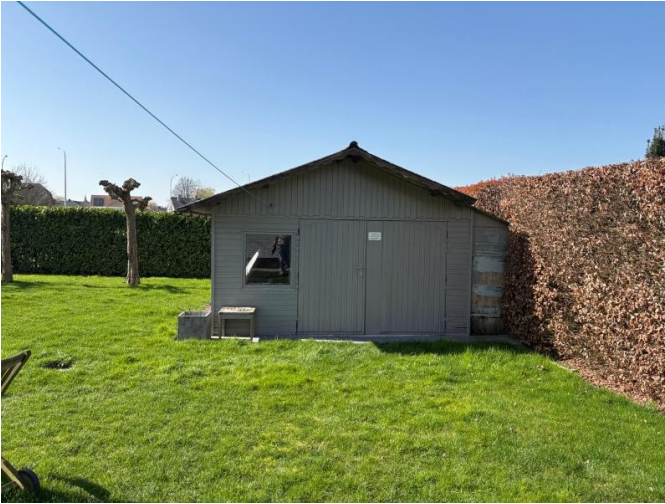
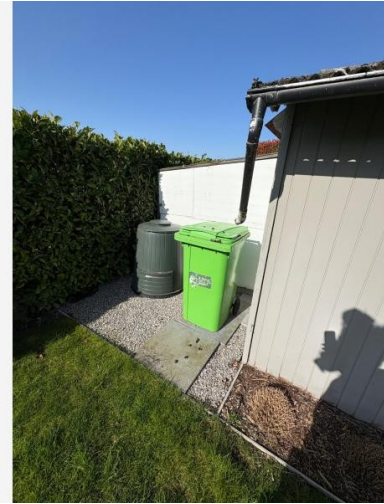
Afspoelend regenwater kan asbestdeeltjes van verweerde asbestcementen dak- of gevelbekleding meenemen naar de bodem. De asbestdeeltjes in de bodem vormen een laag risico: bodempartikels houden de asbestdeeltjes voldoende vast om gezondheidsrisico's te vermijden. Door deze asbesthoudende bodemzone zorgvuldig te beheren, vermijdt u gezondheidsrisico's.

Beschrijving	Afdruipzone golfplaten
Bron van de asbestdeeltjes	Bron is nog aanwezig
Type	Afdruipzone dak
Afmetingen (lengte - breedte - diepte)	<ul style="list-style-type: none"><li>• 9,00 m - 0,50 m - 0,30 m</li><li>• 1,00 m - 1,00 m - 0,30 m</li></ul>
Geraamd volume	1,65 m <sup>3</sup>

- Om het afspoelen van asbestdeeltjes te stoppen, is het verstandig om de verwijdering van de dak- of gevelbekleding in te plannen en in afwachting hiervan een dakgoot te plaatsen om het regenwater af te voeren naar de riolering.

De uitgraving van een afdruipzone gebeurt volgens de methodiek "eenvoudige handelingen". Vermijd daarbij vermenging met andere bodem en laat de uitgegraven asbesthoudende grond afvoeren naar een daartoe vergunde stortplaats. Voor de uitgraving wordt een richtdiepte van 30 cm gehanteerd.
