# Asbestinventarisatetest

Meikapelstraat 5, 8860 Lendeledede

Attestnummer : 20260312-000402.000

## Niet-asbestveilig

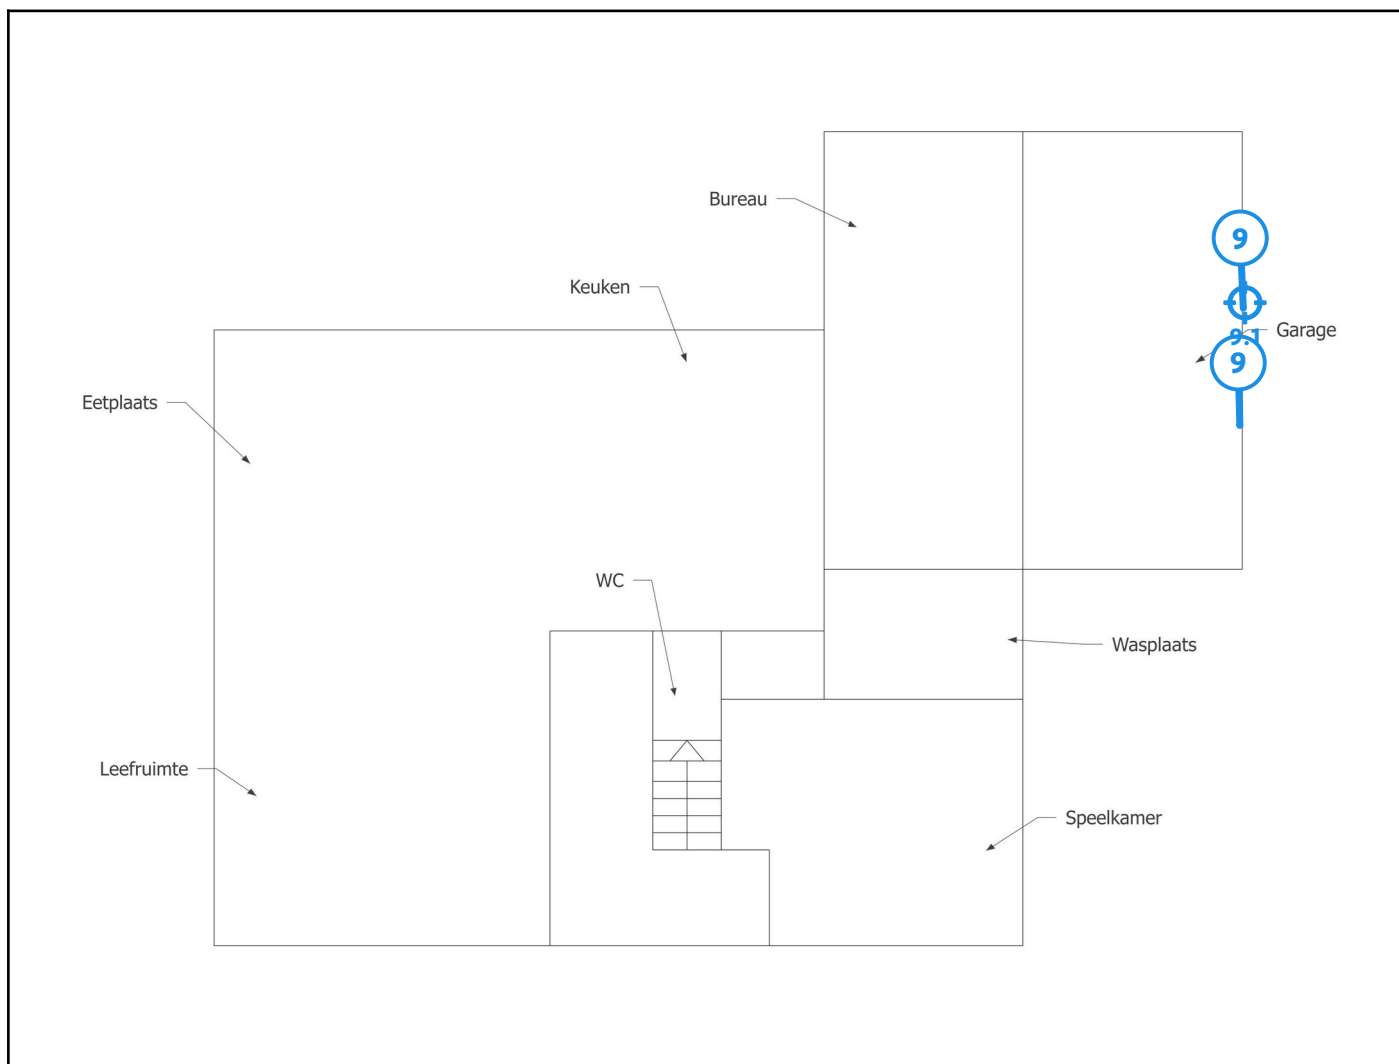
# Plan 1.1: Gelijkvloers

Beschrijving	Type	Actie
9. Mastiek (wand-schrijnwerk)	Geen asbest	-
9.1 Code: M004	Puntmonster	-

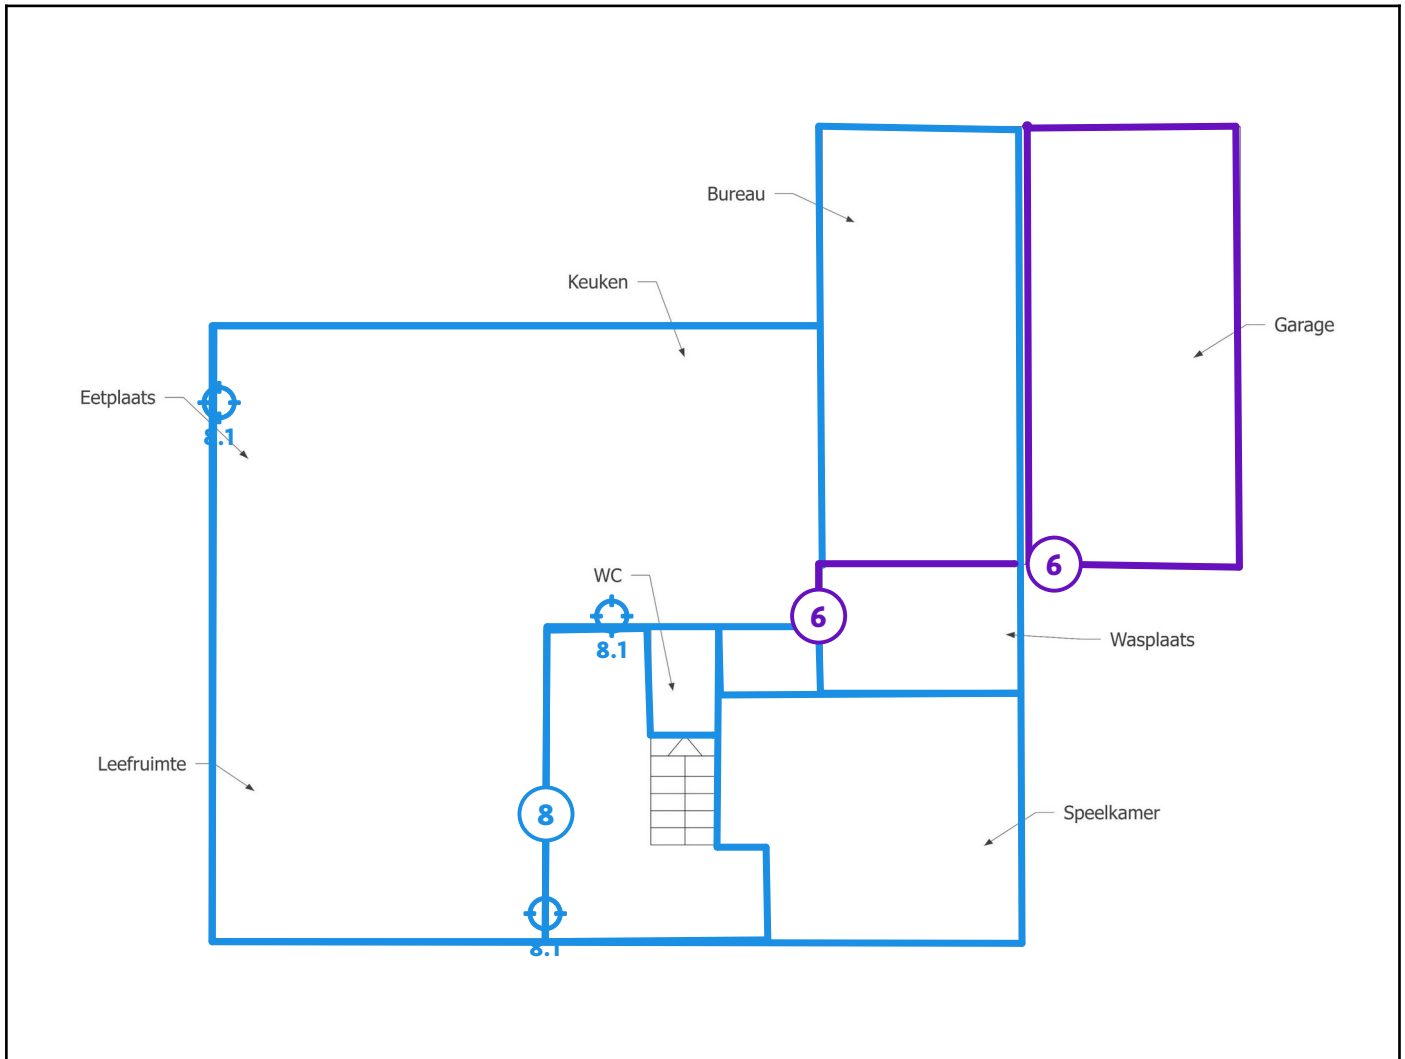
## Plan 1.2: Gelijkvloers (wanden)

Beschrijving	Type	Actie
6. Wanden uit niet asbestverdacht materiaal	Advies	-
8. Pleisterwerk wanden	Geen asbest	-
8.1 Code: M001	Mengmonster	-

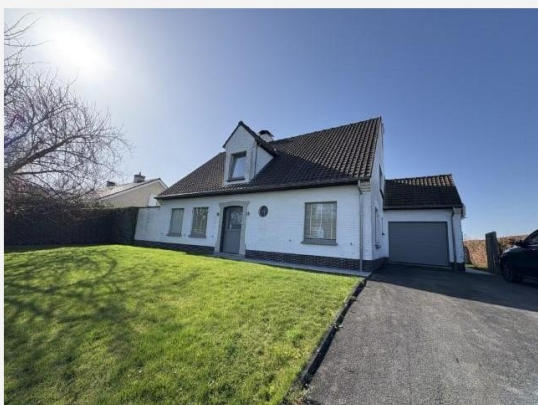
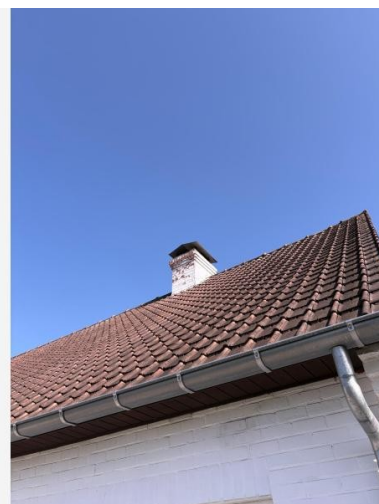
### Fiche 11: Dakpannen

Beschrijving	Notitie	Terug te vinden op plannen
Fiche 11: Dakpannen	De dakpannen bevinden zich op de woning.	-
Fiche 12: Materialen aan de stookketel	De stookketel bevindt zich in de zolder boven de garage.	-
Fiche 13: Metalen dakbedekking	Op het achterste deel van het tuinhuis.	-
Fiche 14: Materialen van rookgaskanalen	-	Plan 1.7: Dakenplan
